BẢN TIN TUẦN

“Kết quả quan trắc, dự báo chất lượng nước trong hệ thống công trình thủy lợi giữa hai sông Vàm Cỏ, phục vụ lấy nước sản xuất nông nghiệp”
(ngày lấy mẫu 11-13/04/2025)

I. Kết quả giám sát chất lượng nước tuần ngày 11-13/04/2025 (ngày 14-16/03 ÂL)

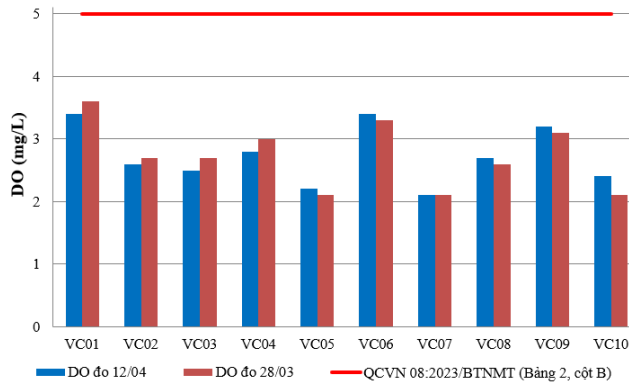
Hình 5: Biểu đồ giá trị DO tại các vị trí lấy mẫu ngày 11-13/04

Phân tích mẫu nước ngày 11-13/04 cho thấy, oxy hòa tan (DO) trong vùng rất thấp, tương đồng so với kỳ đo ngày 29/03 và dao động từ 2,1÷3,4 mg/L, thấp hơn ngưỡng yêu cầu theo QCVN 08:2023/BTNMT (Bảng 2, cột B).

Nhận xét: Hàm lượng DO tại các vị trí rất thấp so với QCVN, cần có những biện pháp tăng hàm lượng Oxi hòa tan trước khi lấy nước cho SXNN.

(1) Hàm lượng oxy hòa tan trong nước (DO) trong vùng không cao nên để đáp ứng tốt cho nhu cầu NTTS nên khuyến cáo người dân cần có các giải pháp tăng cường hàm lượng DO trong nước (bằng cách sử dụng quạt nước hoặc máy thổi khí, quạt nước hoặc thay 1 phần nước mới) giúp cho quá trình nitrate hóa diễn ra nhanh hơn.

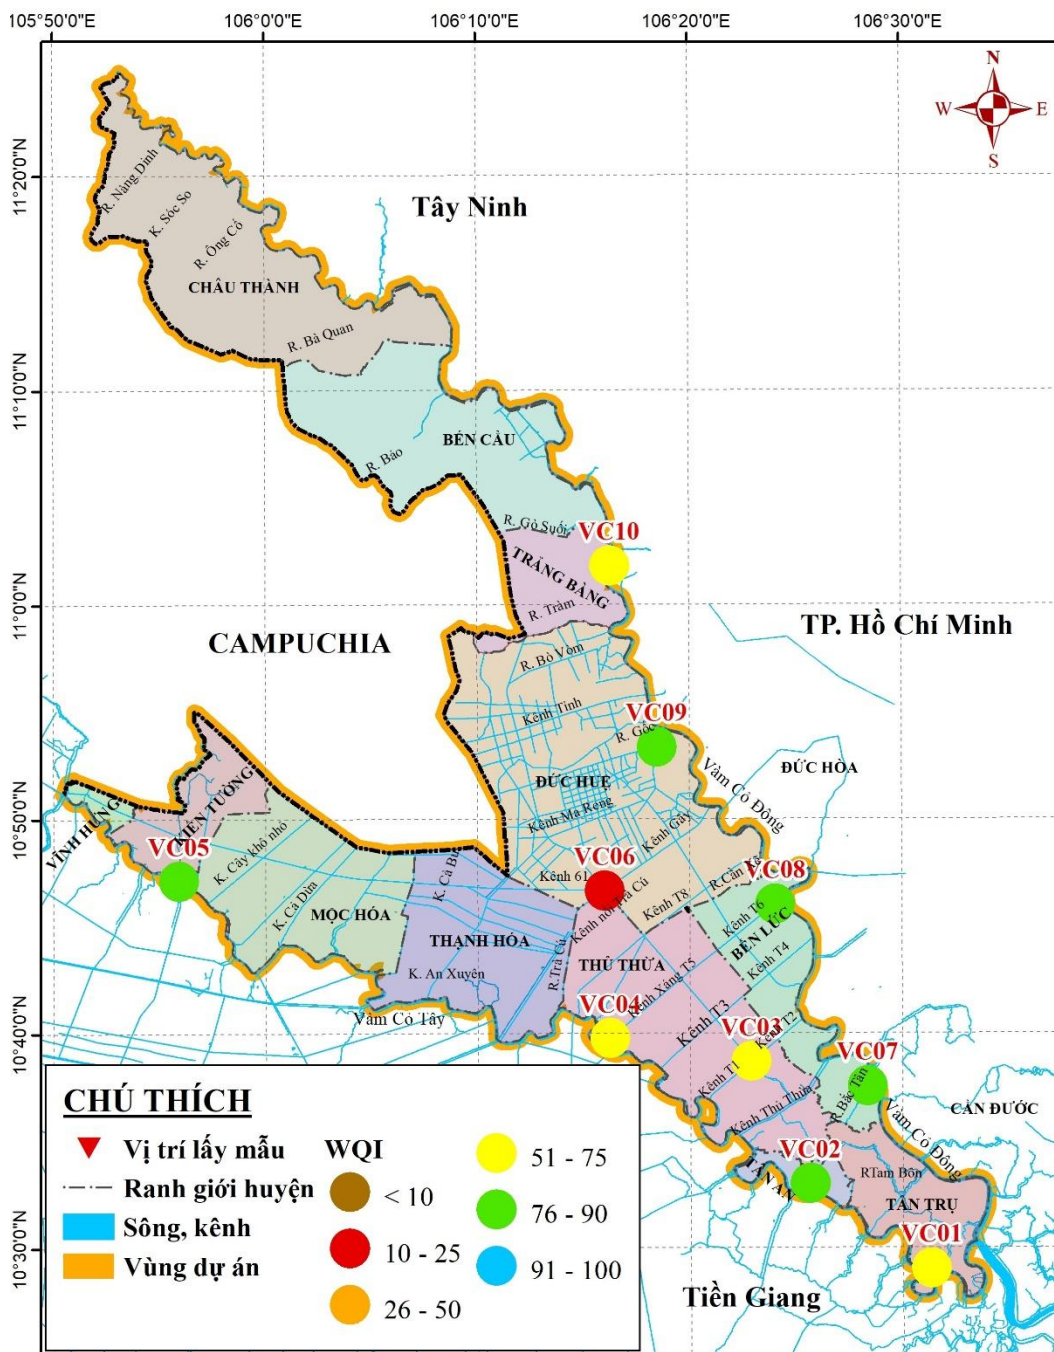
Hình 10: Biểu thị chỉ số WQI tại các vị trí lấy mẫu ngày 11-13/04/2025

Dựa trên kết quả tính toán cho thấy, chất lượng nguồn nước hiện trạng ngày 11-13/04 tại các khu vực VC02, VC07 và VC08 có chất lượng tốt hơn so với kỳ quan trắc ngày 28-30/03; nguyên nhân chất lượng nguồn nước được cải thiện lên là do thời điểm hiện nay đang trong giai đoạn giao mùa, có nước lượng nước mưa bổ sung nên hàm lượng các chất ô nhiễm được pha loãng, dẫn đến nồng độ các chất ô nhiễm tích tụ trong kênh rạch giảm nhẹ. Điển hình, tại khu vực vị trí VC02, VC05, VC07, VC08, VC09, có chỉ số WQI ở mức tốt. Riêng vị trí VC06 có chỉ số WQI thấp nhất trong vùng bởi các lý do đã nêu ở trên, thì khu vực còn chịu ảnh hưởng nặng bởi hiện tượng phèn chua làm

ảnh hưởng tới chất lượng nguồn nước.

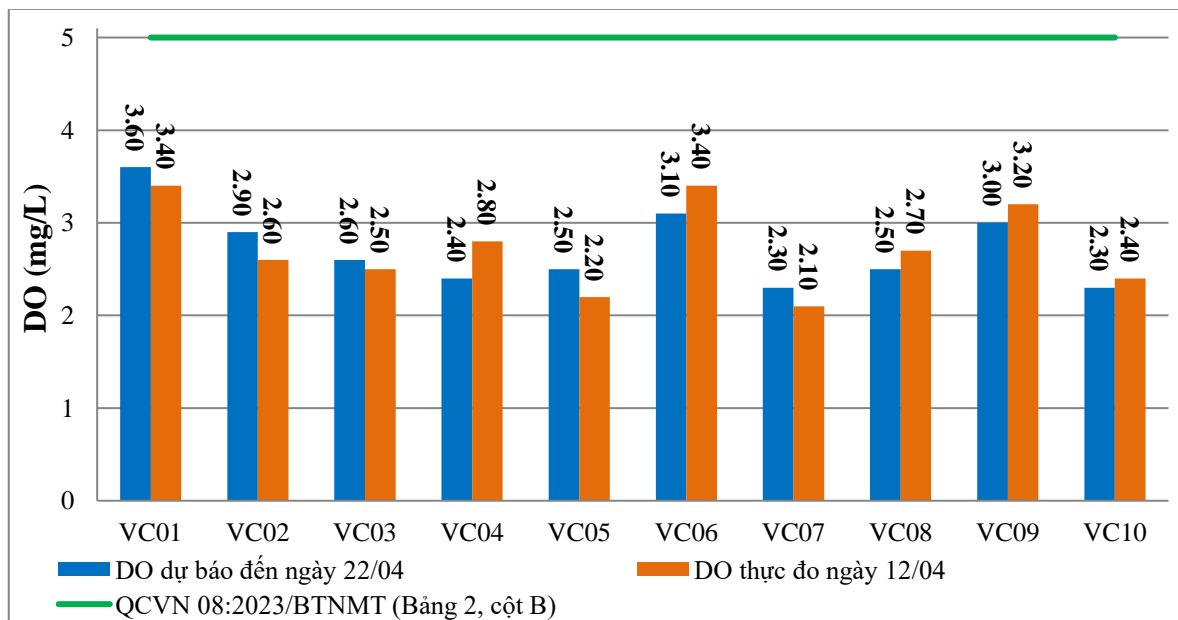
Kết quả dự báo hàm lượng DO đến ngày 22/04 có không chênh lệch đáng kể so với thực đo và dao động 2,3÷3,6 mg/L và tại một số khu vực giảm so với giá trị thực đo ngày 11-13/04, các vị trí quan trắc đều có chỉ số DO thấp hơn giới hạn theo QCVN 08:2023/BTNMT (Bảng 2, cột B), cho thấy hàm lượng Oxy trong khu vực rất thấp ảnh hưởng tới quá trình phát triển của các sinh vật thủy sinh cũng như quá trình trao đổi chất trong nước. Nên cần có các giải pháp hỗ trợ để tăng thêm lượng Oxy hòa tan trong các ao nuôi khi lấy nước trực tiếp từ các kênh, đồng thời giải phóng các khí độc hại như dùng quạt nước hay sục thêm khí Oxy vào nước. Hiện nay, trong các ao nuôi người dân vẫn dùng quạt nước mở vào những thời điểm thích hợp để hỗ trợ tăng hàm lượng DO và làm cho dòng nước lưu thông (tránh hiện tượng phân tầng nước) giúp phân tán lượng Oxy đồng đều khắp trong không gian của ao từ bề mặt xuống đáy.

Hình 11: Biểu đồ so sánh kết quả dự báo nồng độ DO
